目 次

1 モルコジョイントの構造

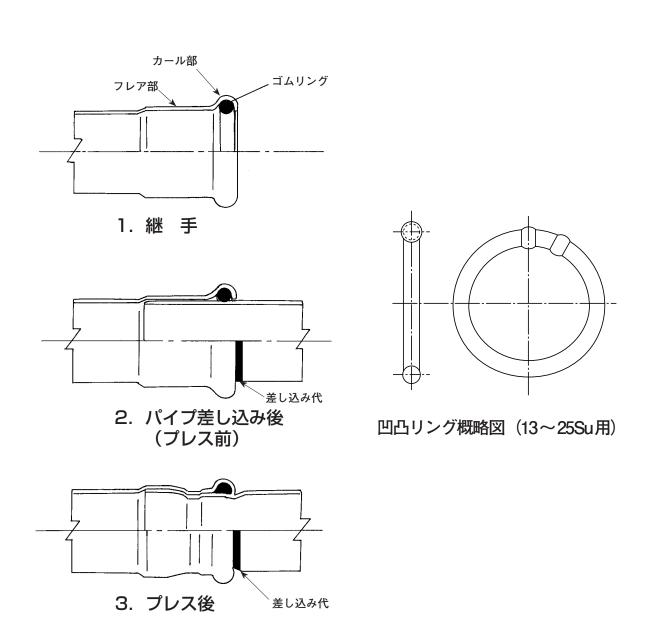
図-1 モルコジョイント構造図

モルコジョイントは継手端部のカール部にゴムリングが装着されており、この継手にパイプを差し込み、 専用の締付工具を用いてプレスします。

フレア部 (パイプ差し込み部)の中央より継手端部までを六角及び隋円縮径することにより、十分な接合 強度が得られるとともに、ゴムリングの圧縮変形により水密保持効果が得られます。

さらに小径ゴムリング $(13\sim25\mathrm{Su})$ は、凹凸を有しており、配管施工時に万一プレス忘れが生じても、漏れ試験時に発見できる構造となっています。また、大径ゴムリング $(30\sim60\mathrm{Su})$ には、凹凸がありませんが、パイプ外径とゴムリング内径の寸法差が大きく設計されていますので、これも漏れ試験時にプレス忘れ箇所が発見できます。

なお、継手にパイプを差し込み、プレスした状況及び凹凸リングを、図-1に示しました。

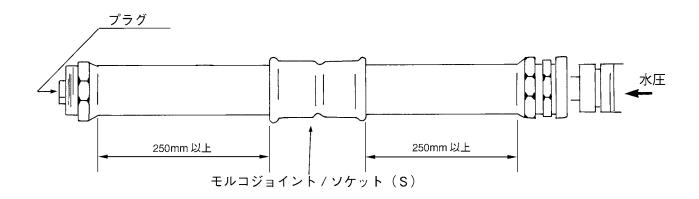
図-3 水圧試験概略図

図-3に示すように長さ250mm以上の管を管継手に接合し、水圧2.5MPa $\{$ 25.5kgf/cm 2 $\}$ を加え2分間保持したとき、漏れや抜けがあってはならない。

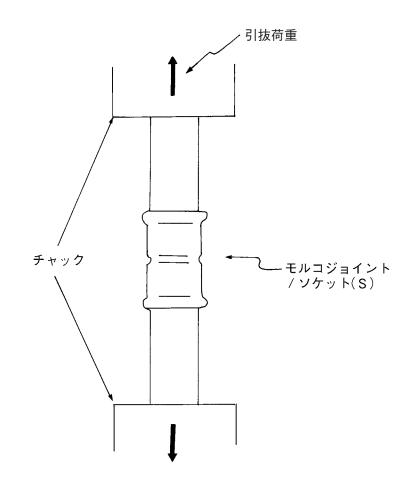
図-4 引抜試験概略図

図ー4に示すように長さ250mm以上の管を管継手に接合し、空気圧0.2MPa $\{2.0$ kgf/cm² $\}$ を封入した状態で、2mm/minの引張速度で管を引き抜き、空気が漏れるまでの最大荷重を測定し、これを引抜阻止力とする。

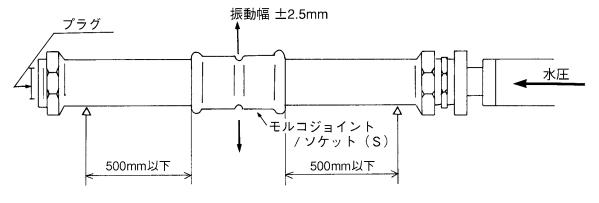
図-5 振動試験概略図

図-5に示すように管を管継手に接合し振動試験機に取り付け、水圧1.75MPa $\{17.8 \text{kgf/cm}^2\}$ を加えた状態で振幅±2.5mm、振動数600回/分にて100万回の振動を与えたとき、漏れなどの異常があってはならない。その結果、いずれの呼び径でも、漏れなどの異常は無かった。

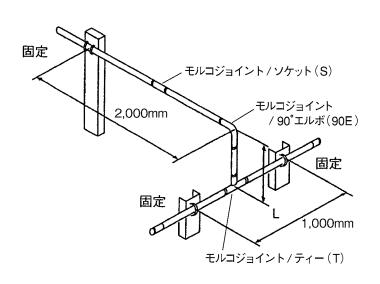
図-6 冷温水サイクル試験概略図

図ー6に示すように管を管継手に接合し、温度80℃以上の温水及び常温の水を10分ごとに交互に通水する。これを1,000サイクル繰り返した後、常温にして2.5MPa $\{$ 25.5kgf/cm² $\}$ の水圧を加え、漏れなどの異常があってはならない。

Lの値

呼び径(Su)	L(mm)
13~25	250
30~50	300
60	350

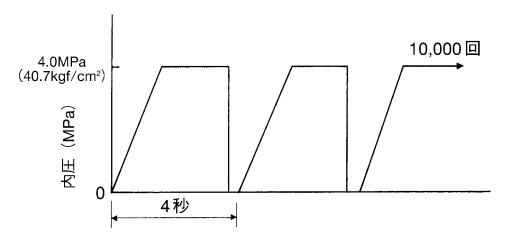
図-7 内圧繰り返しタクト線図

長さ250mm以上の管を管継手に接合し、 $0\rightarrow 4.0 \text{MPa} \mid 40.7 \text{kgf/cm}^2 \mid \rightarrow 0$ の水圧を1サイクル4秒で10,000回の繰返し加圧を行ったとき、漏れなどの異常があってはならない。

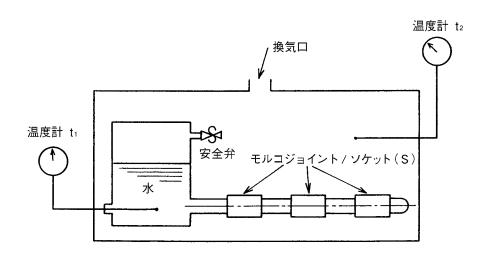
図-8 実体による促進劣化試験用サンプル概略図

管を管継手に接合し、図-8に示すように供試材に水道水を適量入れ、恒温槽内にて加熱する。管内温度が150℃になる様に調節する。加熱時間 (115日間) が終了したら常温まで冷却し、0.02MPa $\{0.2$ kgf/cm² $\}$ 及び1.0MPa $\{10.2$ kgf/cm² $\}$ の水圧を加えて2分間保持し、漏れなどの異常があってはならない。

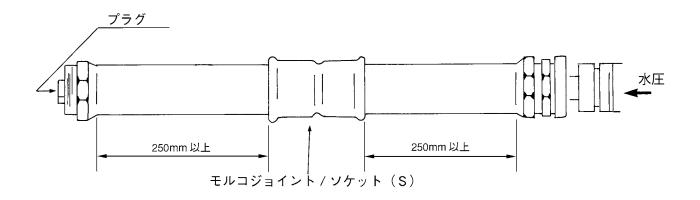
図-9 水圧破壊試験概略図

図-9に示すように長さ250mm以上の管を管継手に接合し、水圧0.05MPa $\{0.5$ kgf/cm² $\}$ 、0.5MPa $\{5.1$ kgf/cm² $\}$ 、1.75MPa $\{17.8$ kgf/cm² $\}$ 、2.5MPa $\{25.5$ kgf/cm² $\}$ をそれぞれ加え2分間保持し、漏れや抜けがないことを確認したあと、破壊(漏水) するまで徐々に加圧した。

その結果、いずれの呼び径でも表-9に記載した圧力でプレス箇所が変形し、破壊(漏水)した。

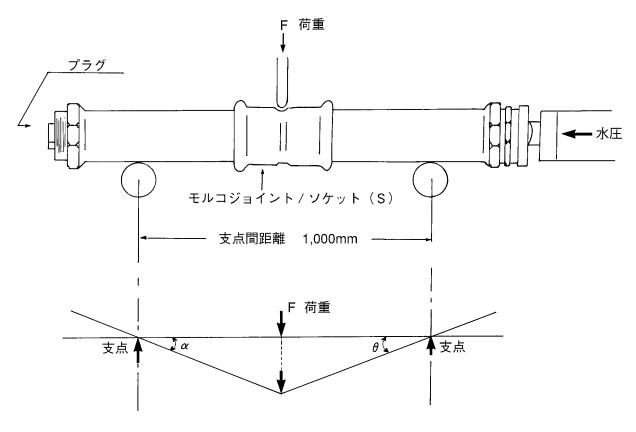
図-10 水圧曲げ試験概略図

図-10に示すように管を管継手に接合し、水圧ポンプで2.5MPa $\{25.5$ kgf/cm² $\}$ に加圧した後、アムスラー型万能試験機を用いて中央部に荷重を加え、漏れ時の曲げ角度及び最大曲げ荷重を測定した。

^{※&}gt;付は試験装置の構造上、測定可能限度のため停止(漏れなし)。
